# 地質と地盤に関する2,3のチェックポイント

志岐, 常正. 地質と地盤に関する2,3のチェックポイント. 国土問題 2002, 63: 20-25

京都大学名誉教授 志岐 常正

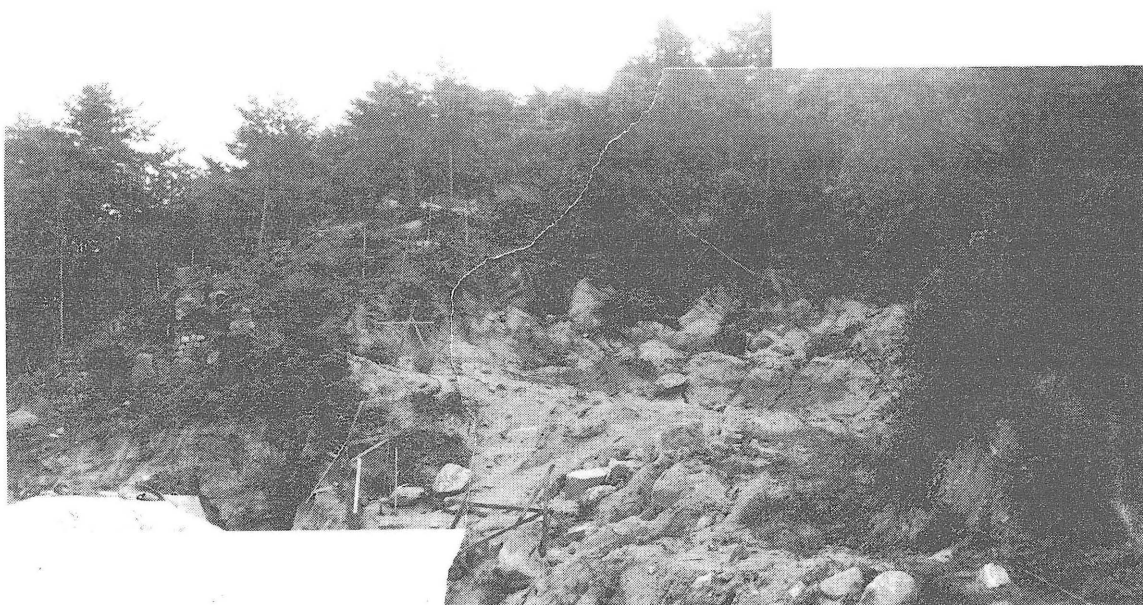
写真 1 大阪城築城時の石切場跡地の崩壊。1976 年災。小豆島福田。

小豆島の 1976 年災の後、池田 碩氏ほかの方々と数回の災害調査を行った。その時、ある土石流について、新鮮な角い岩屑ばかり出てきていることから、現在の石切場が崩れて流れ下ってきたものと推測された。その隣の土石流は、そのもとになった崩壊地（写真 1）の風化礫の散在状況、マサや粘土層の分布、その他から、数百年前の石切場からのものと考えられた。実際、そこから古い石切の鑿が出ていたという証言も地域住民から得られ、この現場が大阪城築城時の石切場跡地であることが確認された。しかし、この地を調査した多くの研究者の中で、このようなことに気付いた人は他にいなかったようである。
